**דין וחשבון על בדיקה מס' 1-9911210820**  
קשור לדין וחשבון על בדיקה מס' 9911210820

<p>בורגי עיגון במידות שונות: 5.8×48.6 (מ"מ) ו- 5×50 (מ"מ) עם מיתד (דיבל) ניילון במידה: 8×40 (מ"מ) שקובעו בתשתית בטון בקטע לדוגמה.          כינוי בורגי העיגון: מכונה ע"י המזמין בורגי עיגון מסוג VCP-084055 ו- VCP-084065.          באתר: רח' החשמונאים 10 בני ברק.</p>
---

<p>לפי בקשת המזמין, בדיקת עמידות בכוח השליפה של 200 ק"ג של הברגים הנ"ל מהתשתית לפי שיטה המתוארת בת"י 2378 חלק 2 (דצמבר 2016) סעיף 5.2.2.2 ב' עמידות עוגני הזוויתנים בשליפה.</p>
---

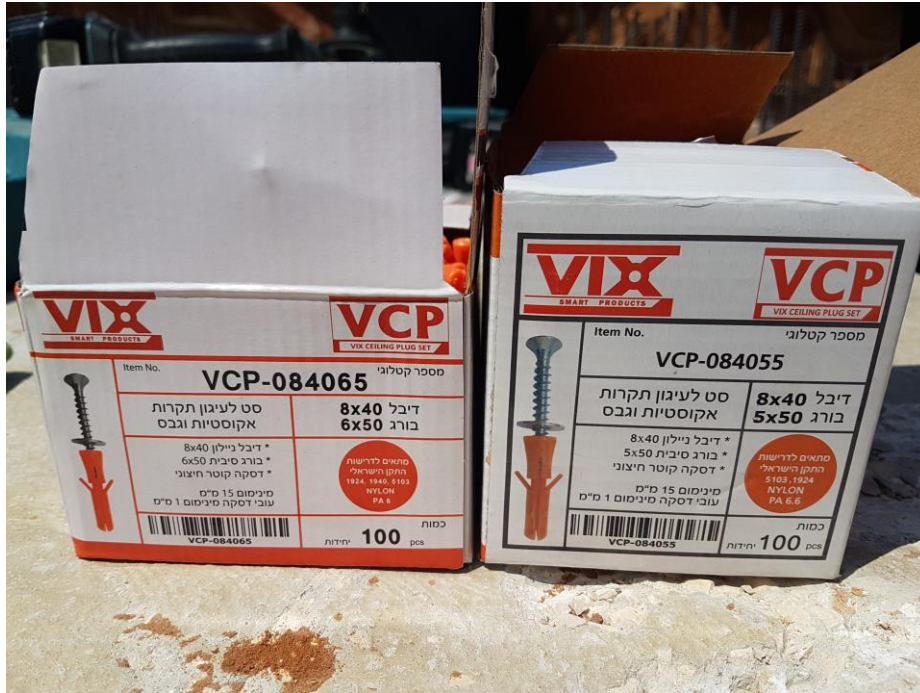
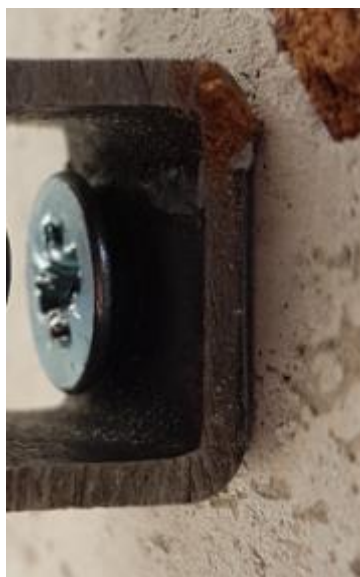
תמונות של בורגי עיגון שנבדקו

הערות	כוח מקס' מופעל ב- Kg	מס' בורג	עומק חדירת הבורג (מ"מ)	קוטר החור (מ"מ)	האלמנט הנבדק ***
לא נראו סימני שליפה של בורג העיגון. הבדיקה הופסקה.	200	1	כ- 45.6	לדברי המזמין 8	לדברי המזמין מס' קטלוגי VCP-084065 *** מידות: בורג: 5.8×48.6 מ"מ מיתד: 8×40 מ"מ
נראו סימני שליפה של מיתד ניילון. הבדיקה הופסקה.	188	2	כ- 47		לדברי המזמין מס' קטלוגי VCP-084055 *** מידות: בורג: 5×50 מ"מ מיתד: 8×40 מ"מ
נראו סימני שליפה של מיתד ניילון. הבדיקה הופסקה.	119	3			
נראו סימני שליפה של מיתד ניילון. הבדיקה הופסקה.	181	4

- \*-בורגי עיגון נשארו בולטים מחוץ לקיר כ – 3 מ"מ .
- \*\*-לדברי המזמין בברגים מס' 3 ו-4 הותקן מיתד "ישן".
- \*\*\*- נלקחו מידות עם קליבר דיגיטלי בעל דיוק של 0.01 מ"מ.
